Waardestellend onderzoek naar
kazernegebouwen 1-6, 7-9, 13 en 22

Voormalige Kolonel Palmkazerne te Crailo

CRIMSON, 2020

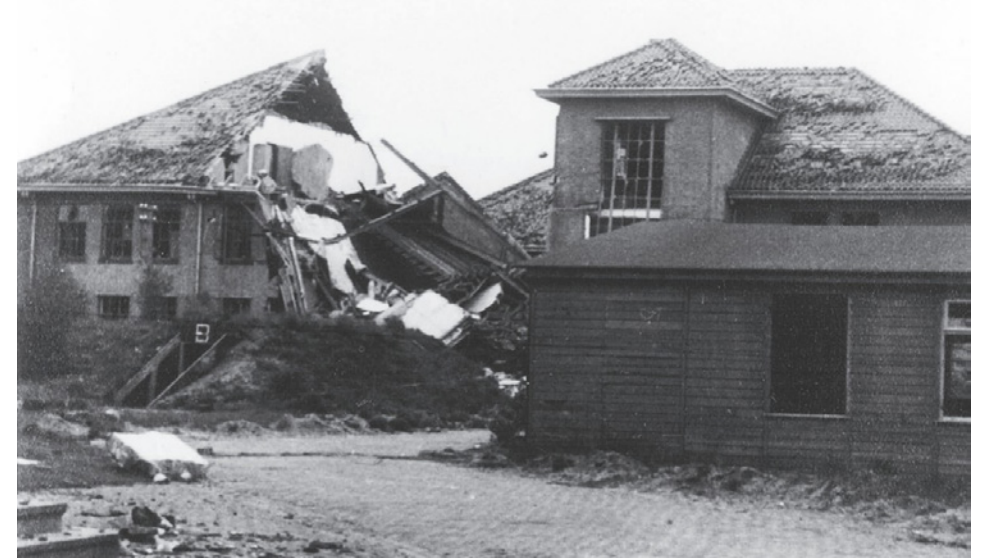
Schade aan een legeringsgebouw na de geallieerde bombardementen in 1944 (B.C. Cats, 50 jaar Palmkazerne)

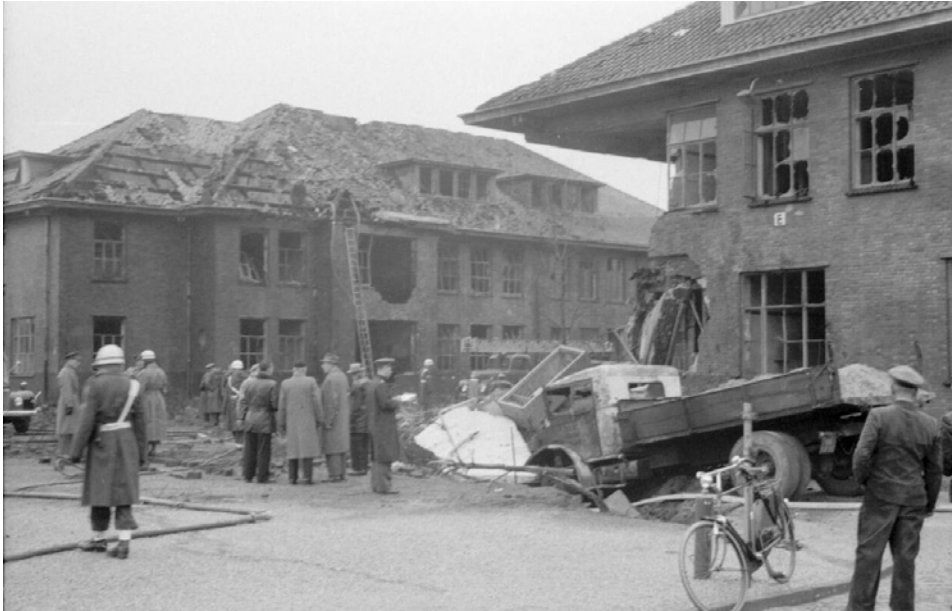
Schade aan gebouwen na het neerstorten van een straaljaren in 1957 (Nationaal Instituut voor Militaire Historie)

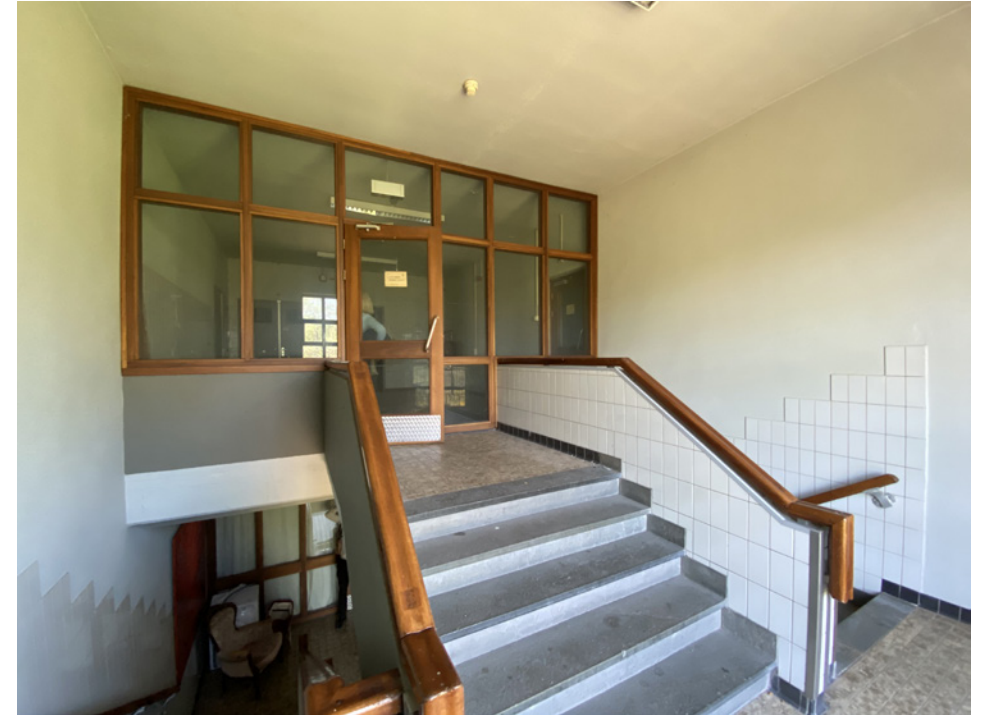
Later aangebrachte brandscheidingen tussen de gangen en de trappenhuisen, 2020

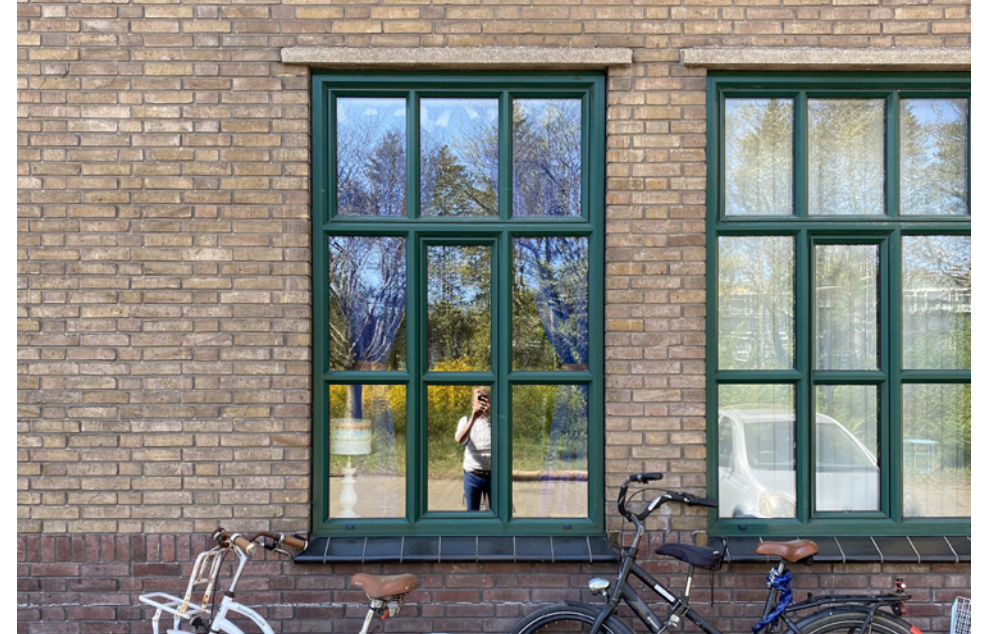
Groene kunststof kozijnen geplaatst ter vervanging van de oorspronkelijke stalen kozijnen

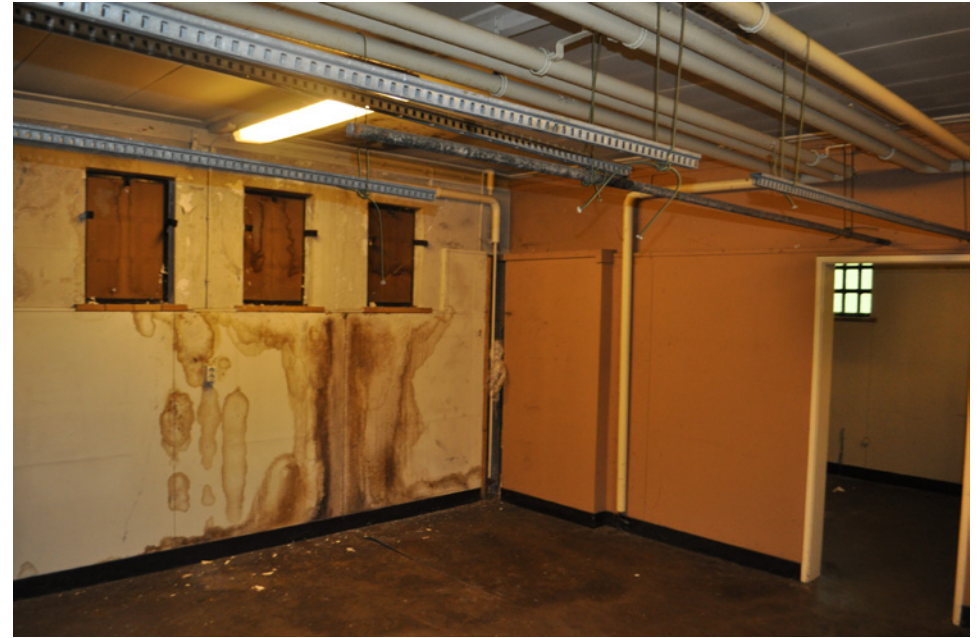
Het oorspronkelijke interieur is uitgebroken

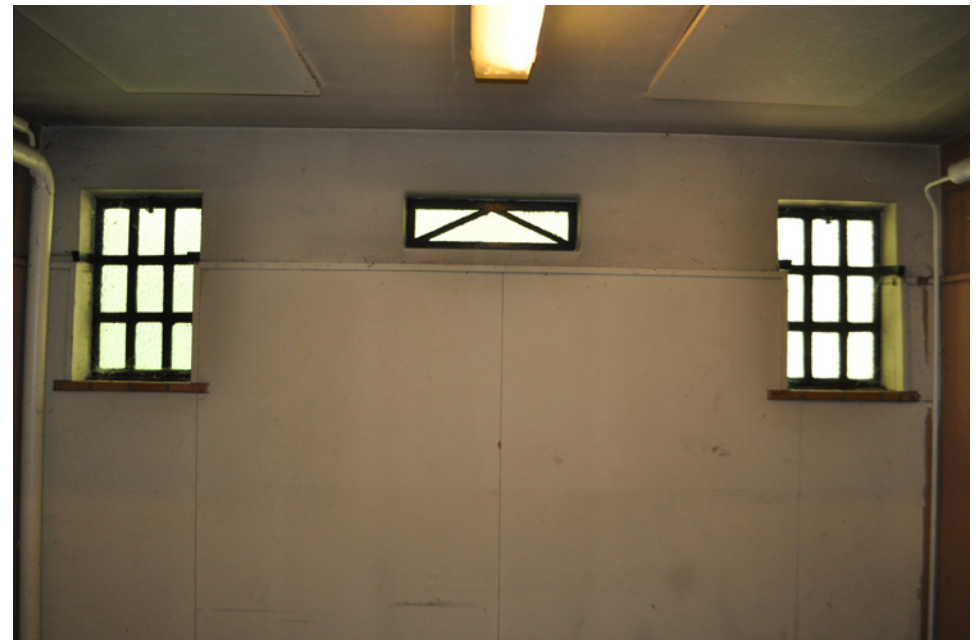
Ingangen aan de kopse kanten zijn afgesloten

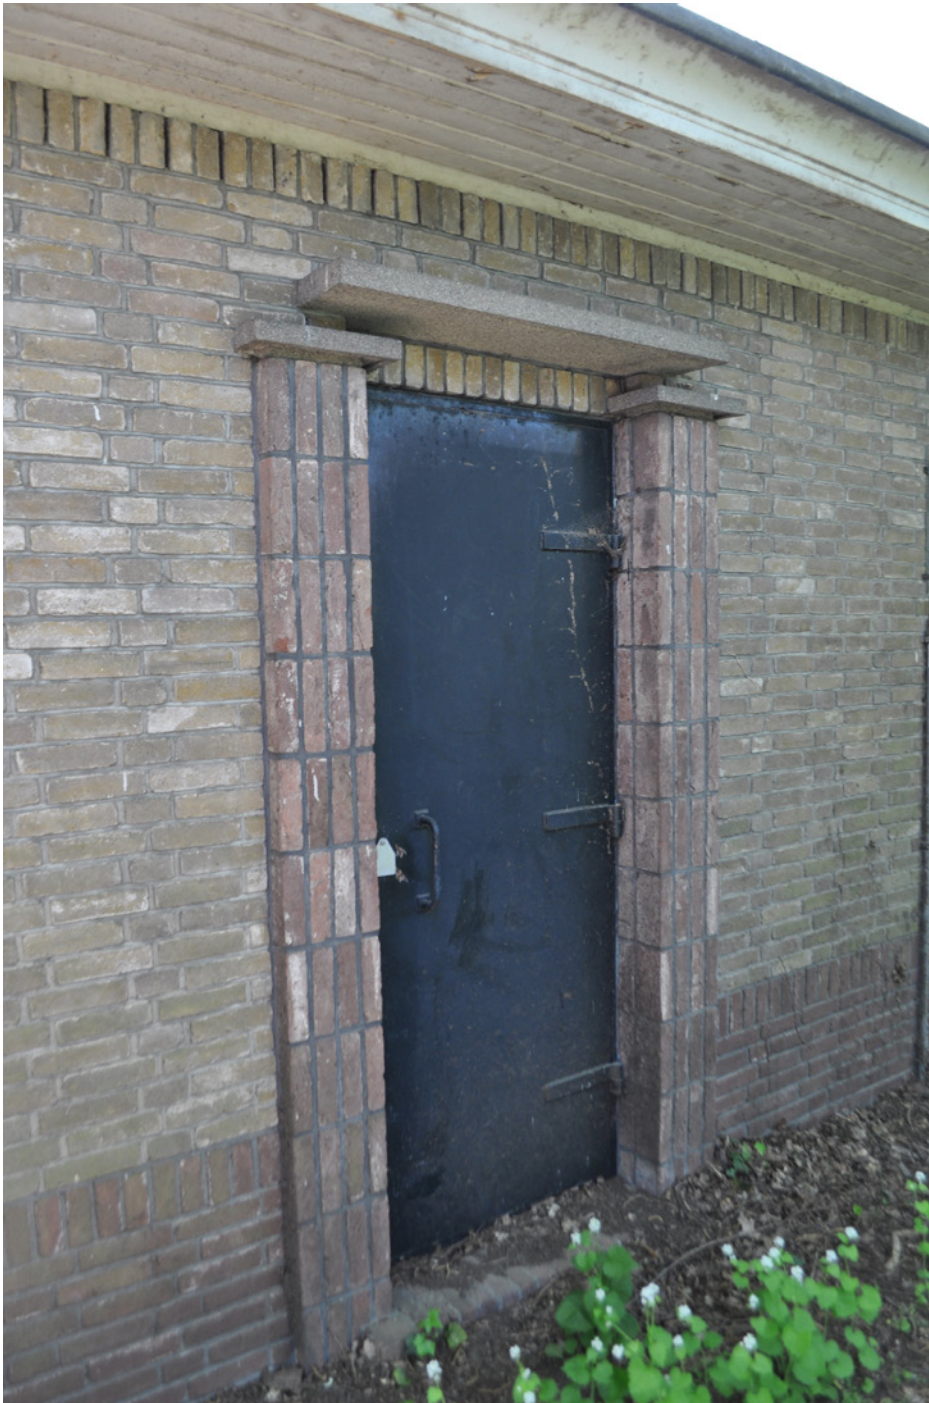
Entree in de korte zijde, met karakteristieke verfraaiing en rollaag onder de dakrand

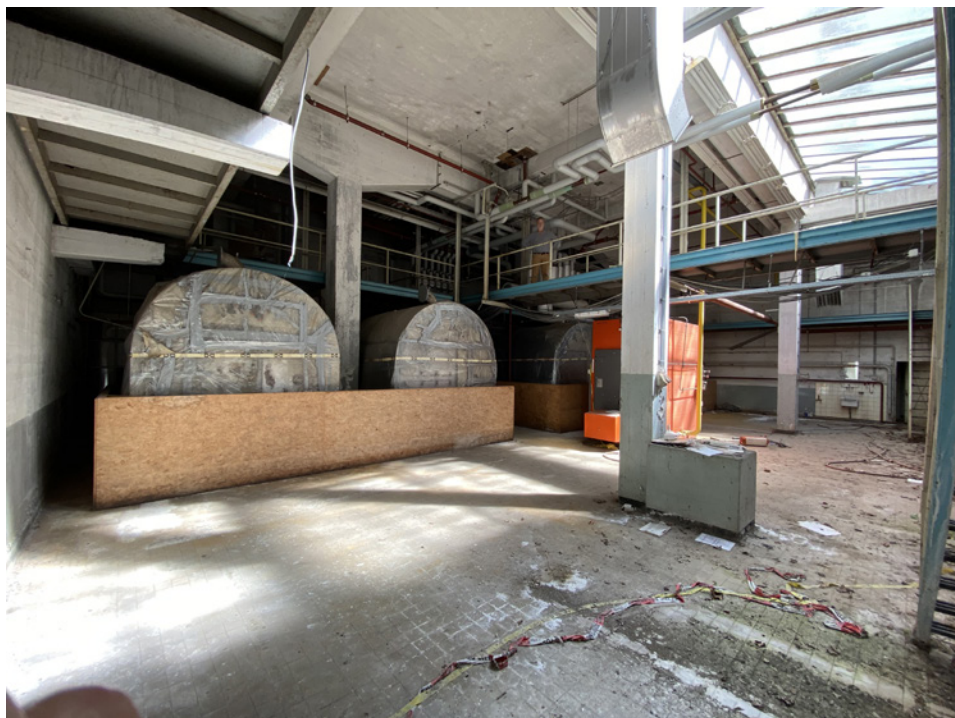
Het interieur van het ketelhuis

De kelders van het keukengebouw en de schoorstenen dateren zoals gezegd al uit het eind van de jaren dertig en waren aangelegd vooruitlopend op het beschreven keukenontwerp van Boost. Deze kelders werden opgetrokken in gewapend beton en diep in de zandgrond aangelegd. Centraal werd een diepe kelder voorzien, waarin grote CV-ketels waren opgesteld die het gehele kazernecomplex moesten warm stoken, dus ook de legeringsgebouwen waar de soldaten sliepen. Om daglicht te voorzien in deze centrale stookplaats had Boost op maaiveldniveau een lichtstraat bedacht. Rondom, en door het midden van de kelderruimte kwamen stalen galerijen te lopen zodat technici gemakkelijk toegang hadden tot de installaties. De grote verwarmingsketels werden opgestookt met kolen, waarvoor aan de westkant een grote kolenkelder werd aangelegd. Deze kon worden bevoorrad via de hellingbanen aan weerszijde van de kelder. Het

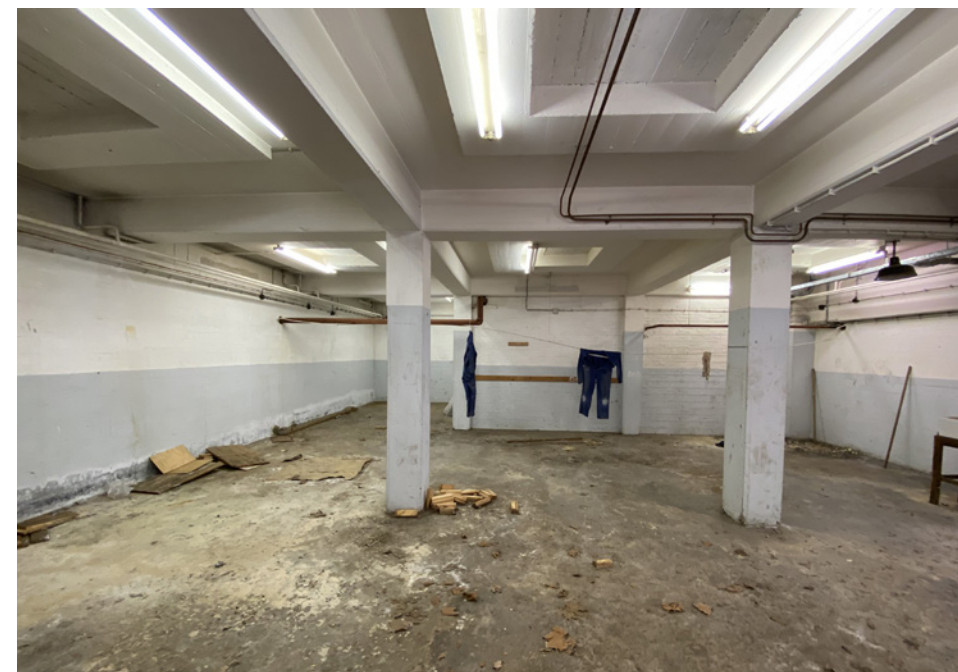
Interieur van de voormalige kolenkelder. Let op de sparingen voor de daklichten die later met beton zijn dichtgemaakt

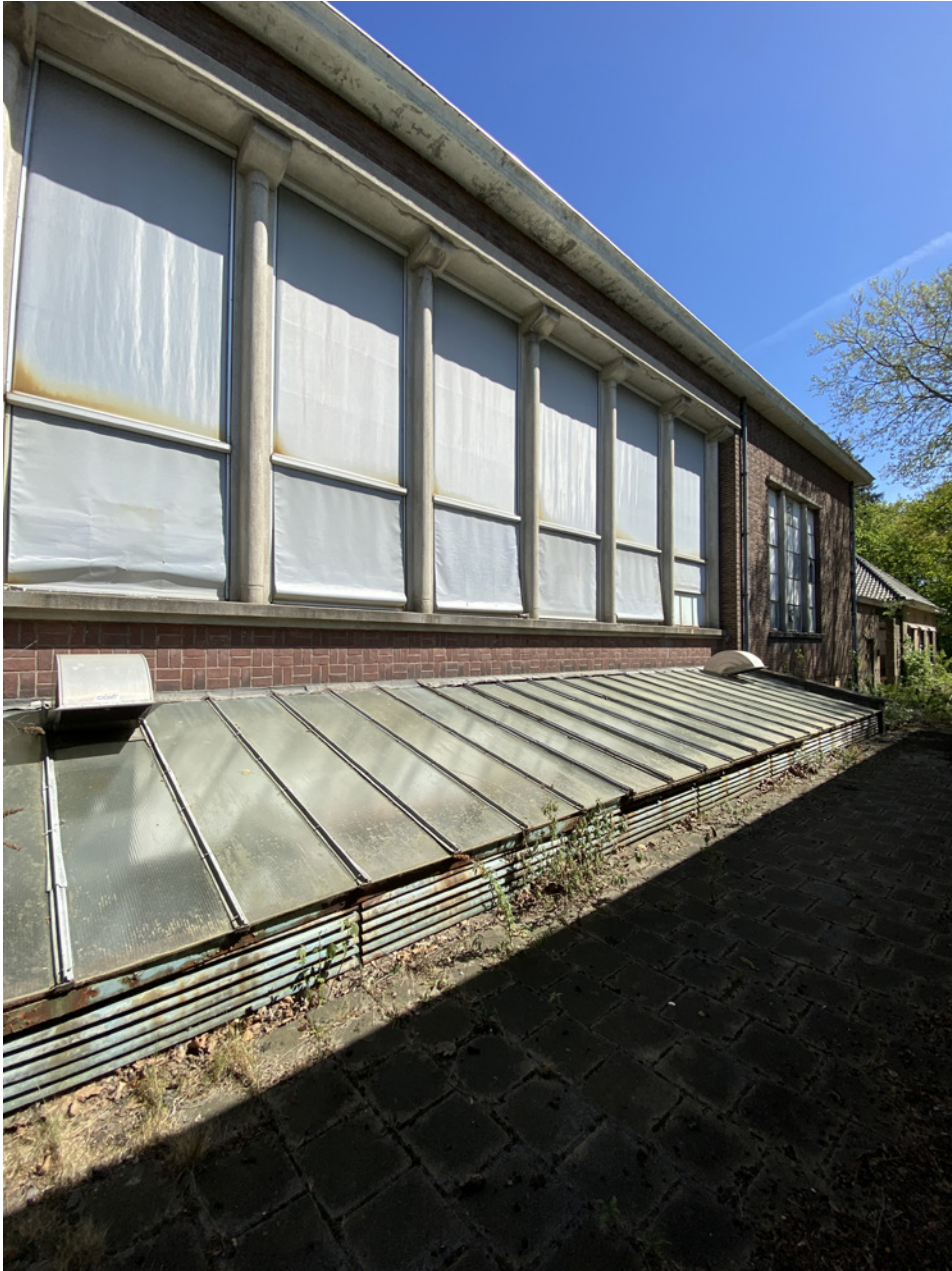
Grote betonnen vensters in de westgevel van het keukengebouw

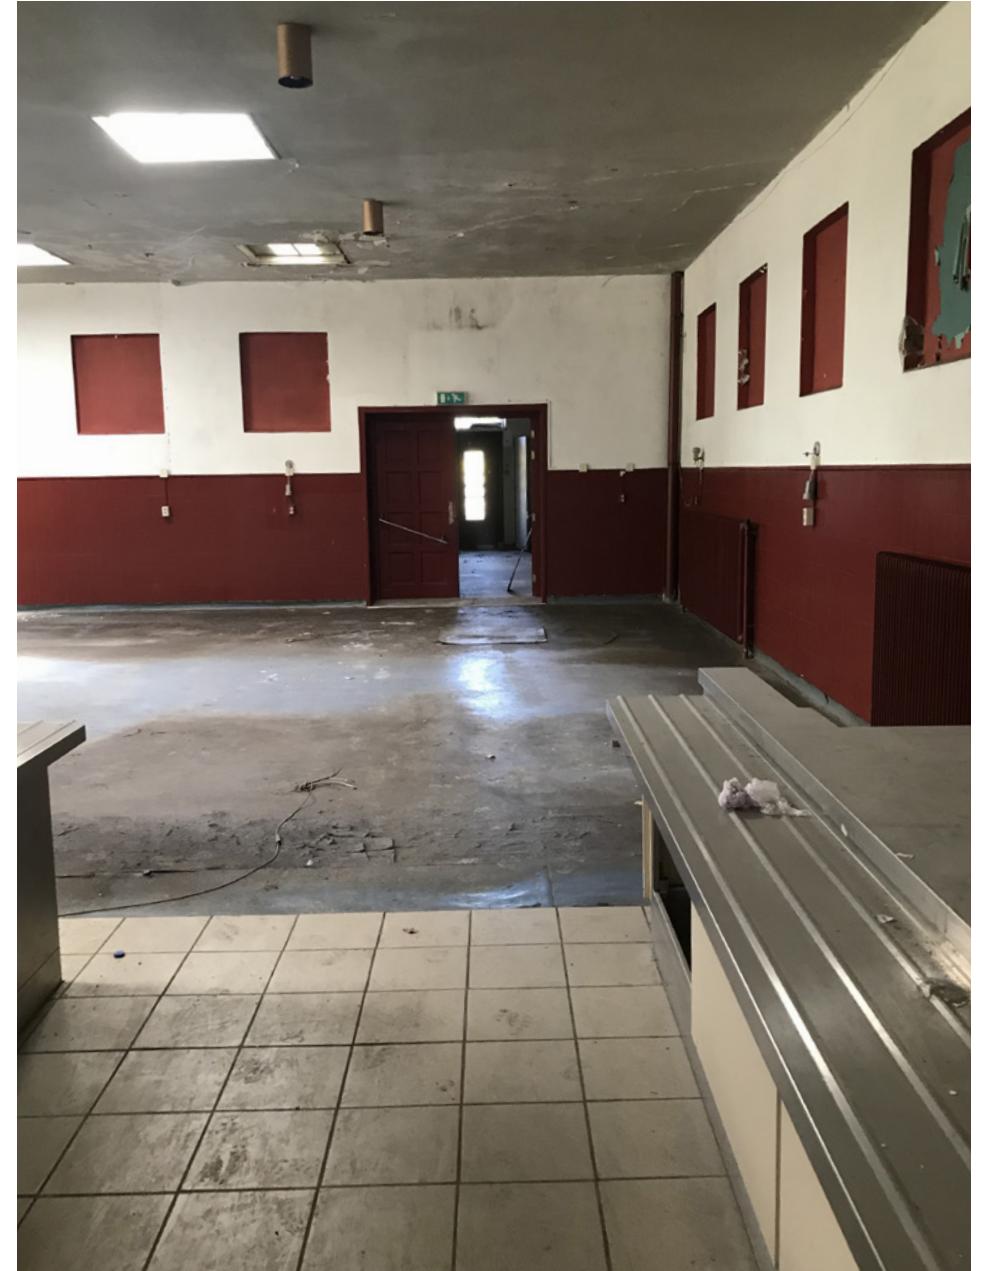
De rode muurvlakken zijn zeer waarschijnlijk de oorspronkelijke gevelopeningen

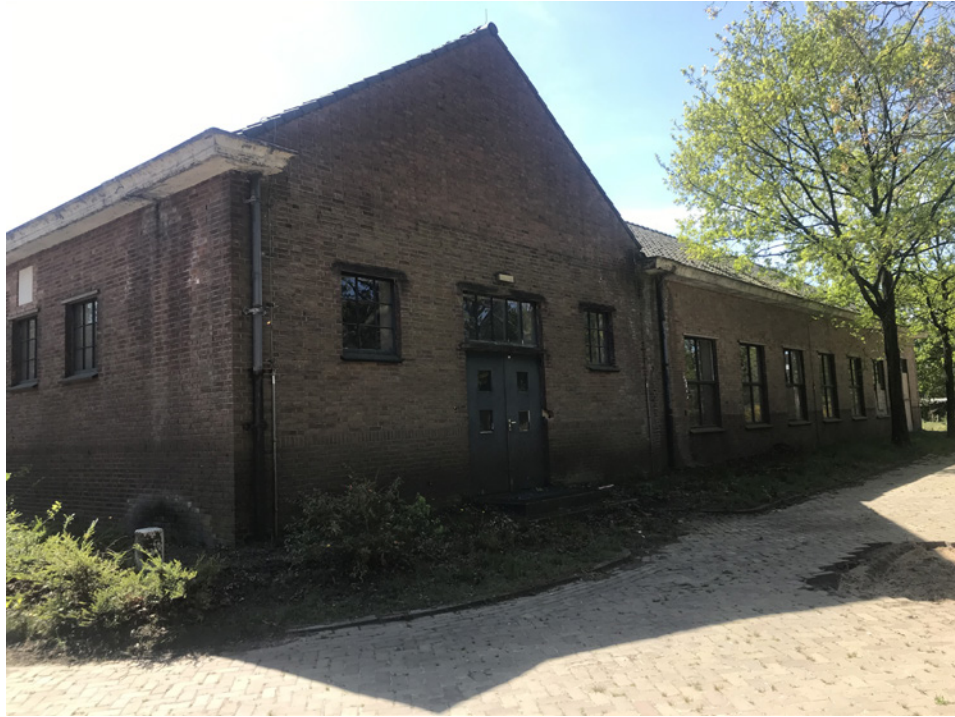
Noordgevel en een deel van oostgevel. Het deel links op de foto is het voormalige badhuis, te herkennen aan de hoog geplaatste stalen vensters. Het rechtse deel op de foto is de eetzaal die in 1963 is aangebouwd

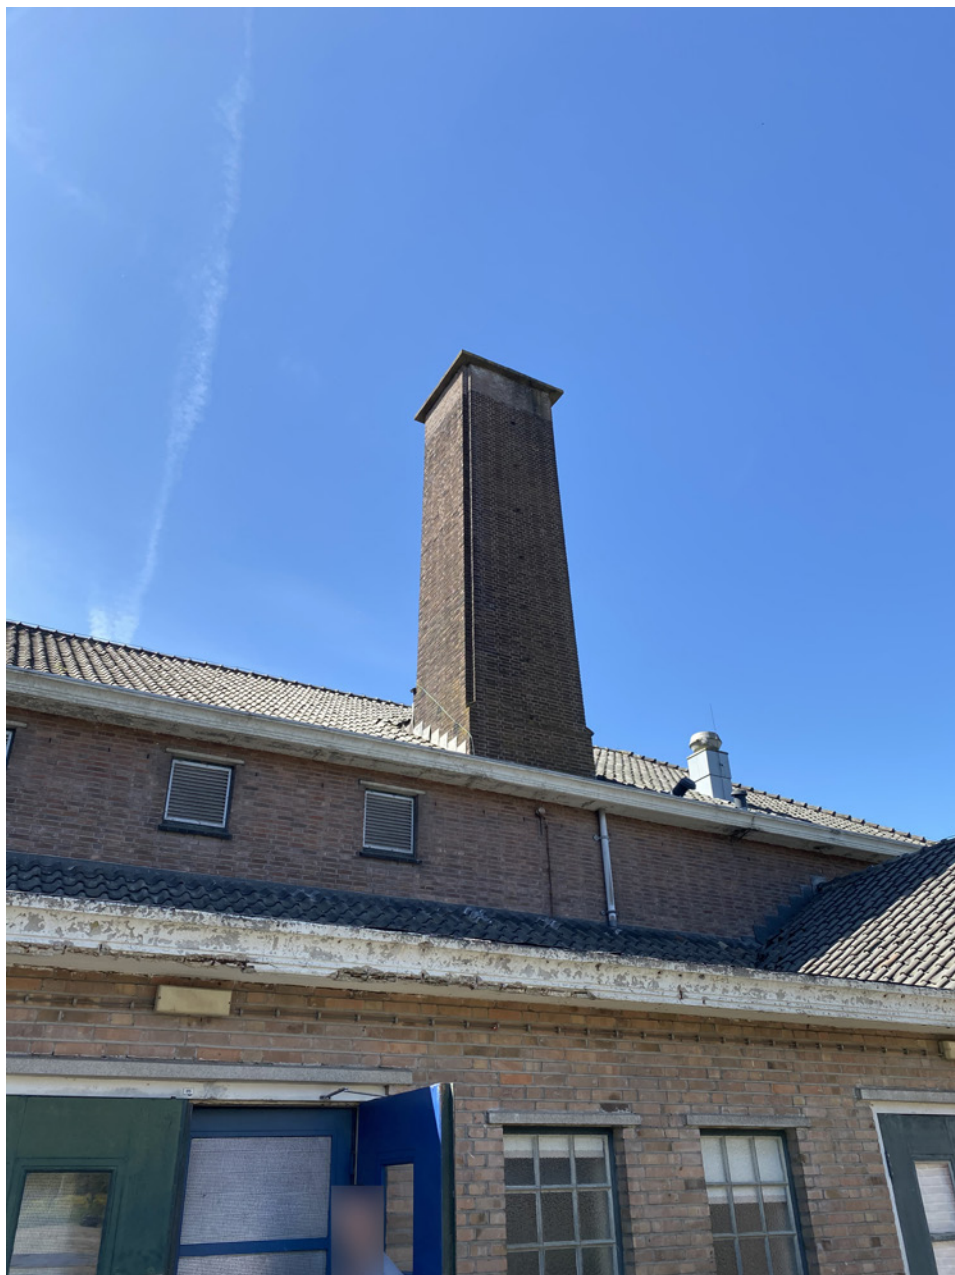
Schoorstenen van het keukengebouw. Let op de sprong in het metselwerk op de hoeken, 2020

Het keuken- en badhuisgebouw is zeer sober uitgevoerd. Vrijwel alle overbodige versieringen zijn achterwege gelaten. Slechts sporadisch zijn er verbijzonderingen te vinden in het gebouw, bijvoorbeeld bij de gedraaide stenen tussen de betonnen vensters en de lichtstraat in de westgevel. Ook aan de detaillering van de betonnen vensters, hoe abstract deze ook zijn vormgegeven, is meer aandacht besteed om de esthetische kwaliteit van deze gevel omhoog te brengen (zie afbeelding op p.110). Vermeldenswaardig is overigens ook de hoekoplossing van de twee schoorstenen waarbij het metselwerk op de hoeken naar binnen springt. Hiermee wordt de opgaande lijn van de schoorstenen nog sterker benadrukt.

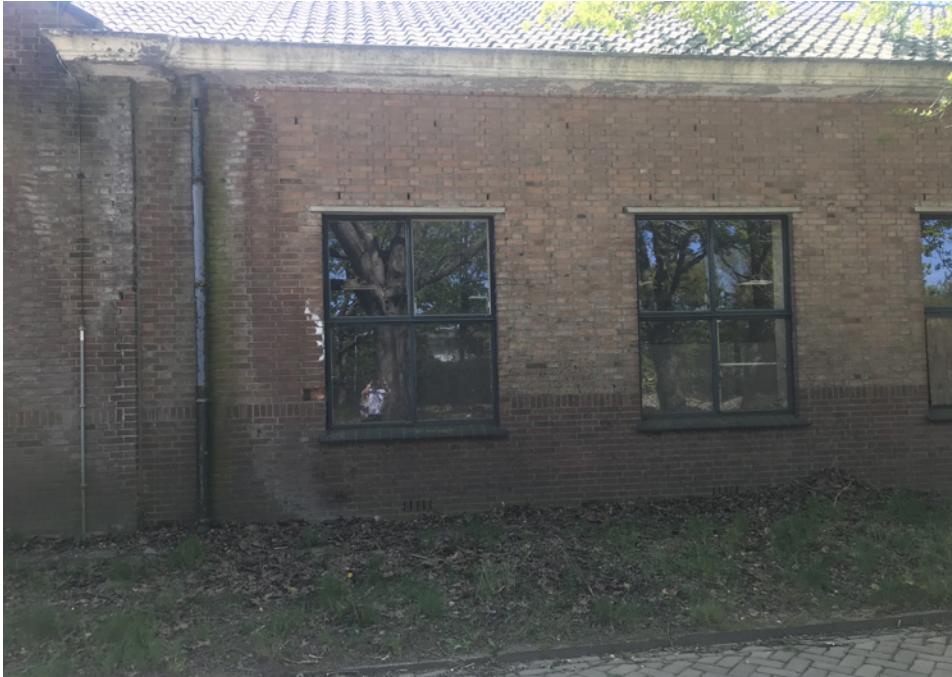
Detail van de noordgevel. De sprong links op de foto laat zien waar in de jaren zestig de eetzaal tegen het voormalige badhuis werd aangebouwd. Het linkerdeel dateert uit 1950, het gevelvlak met de drie vensters uit 1963, 2020

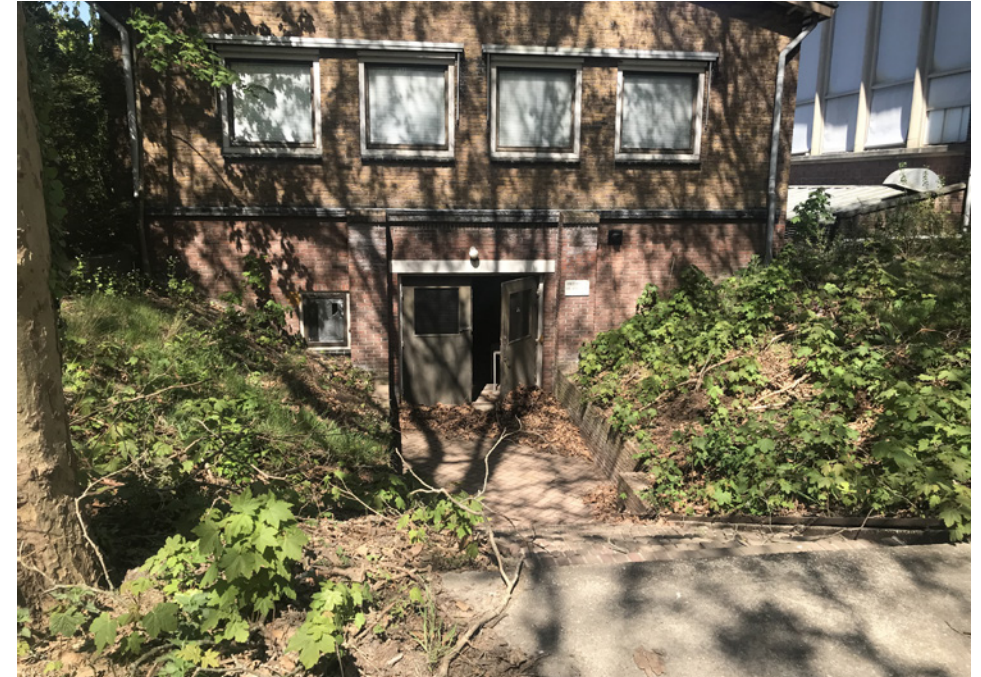
Gebouw 12 is eind jaren zestig gebouwd op de vooroorlogse kolenkelder aan de westzijde van het keukengebouw

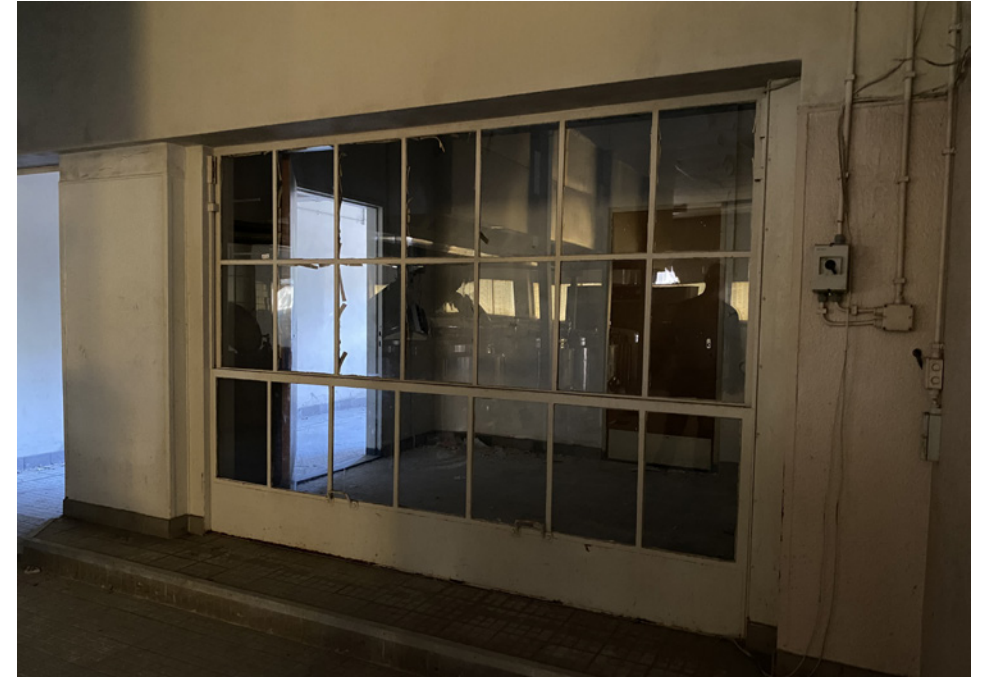
Stalen kozijnen in het keukengebouw

Op de begane grond bevinden zich vooral in de centrale keuken nog enkele oorspronkelijke elementen die bijdragen aan de historischeikbaarheid van het gebouw. Met name de oorspronkelijke stalen deur- en raamkozijnen die zich her en der in het pand bevinden zijn daarbij vermeldenswaardig. Vermoedelijk stamt ook het grootste deel van het wandtegelwerk in deze ruimten uit de bouwtijd, dat geldt niet voor de vloertegels. De nog aanwezige keukenopstelling, zoals de grote kookpotten in de centrale ruimten zijn in dit rapport niet onderzocht.

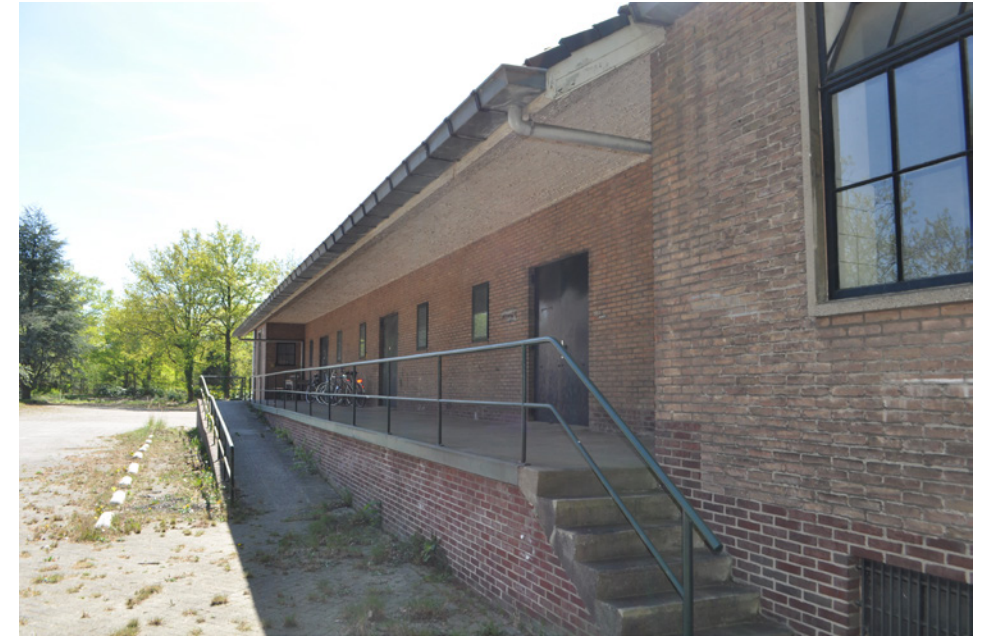
Laadperron aan de oostgevel

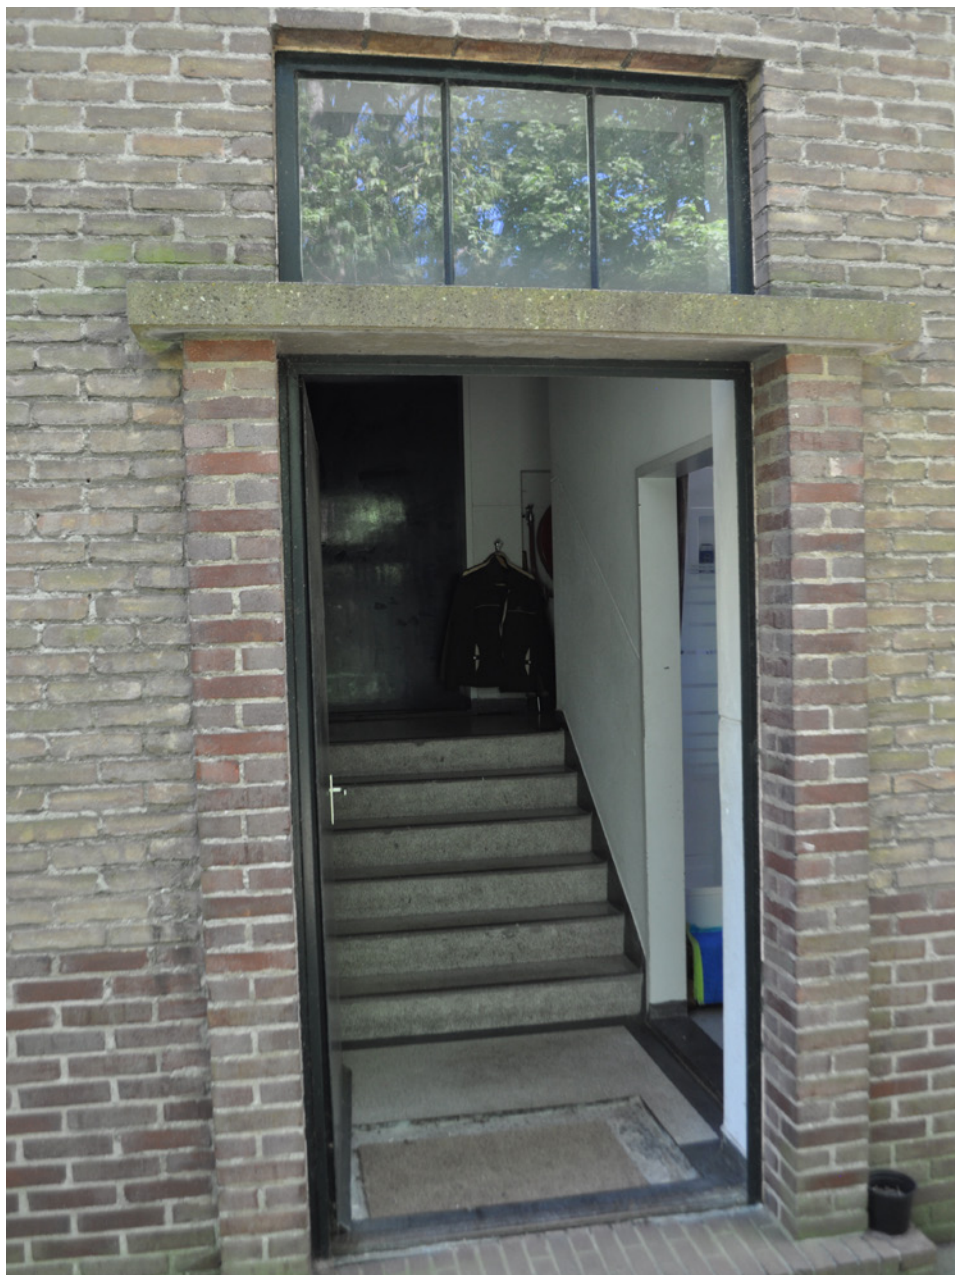
Entree met bovenlicht in de noordelijke kopgevel

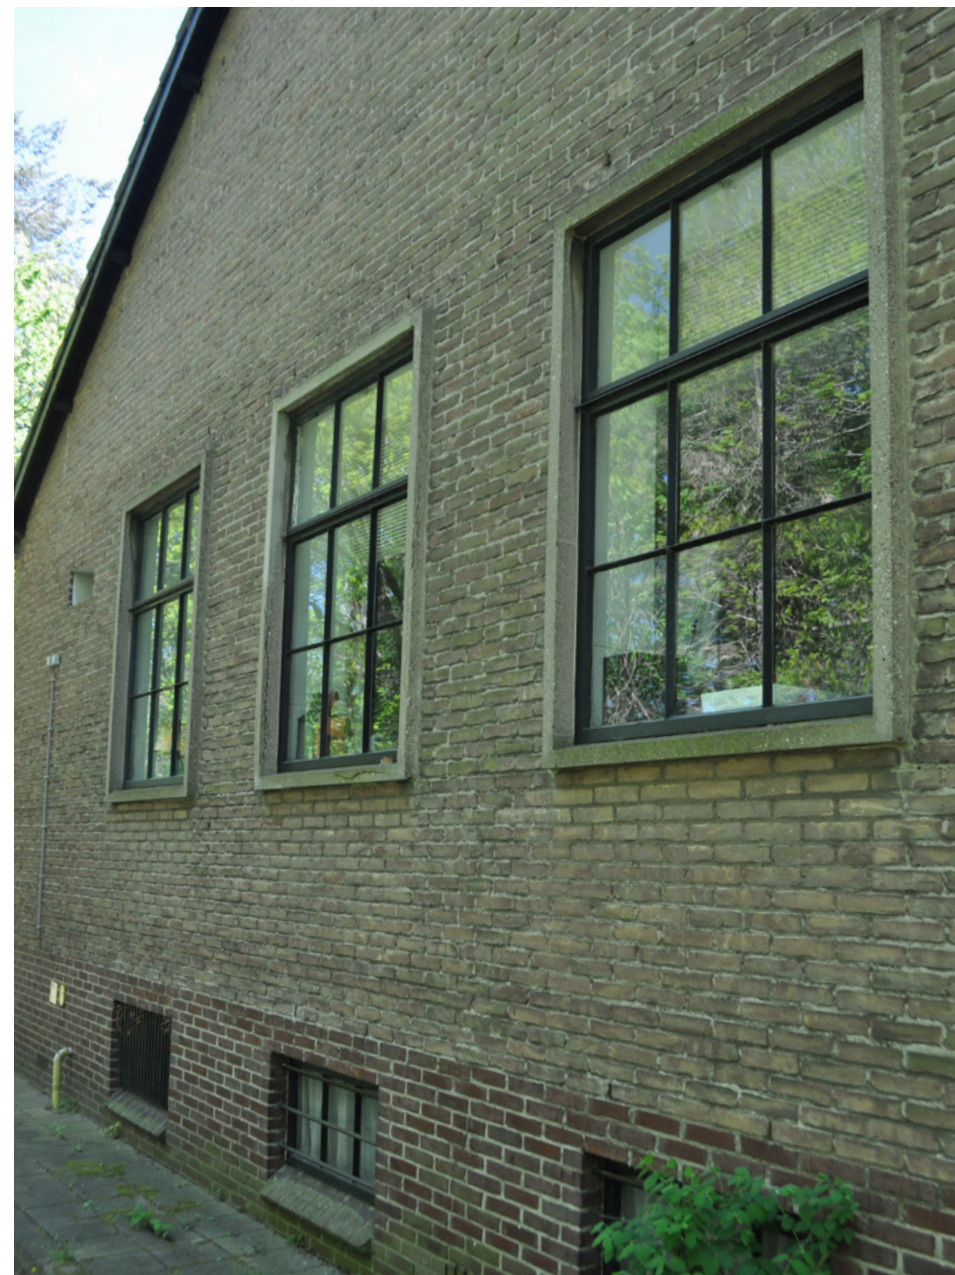
Ramen in de noordelijke kopgevel met betonnen omlijsting

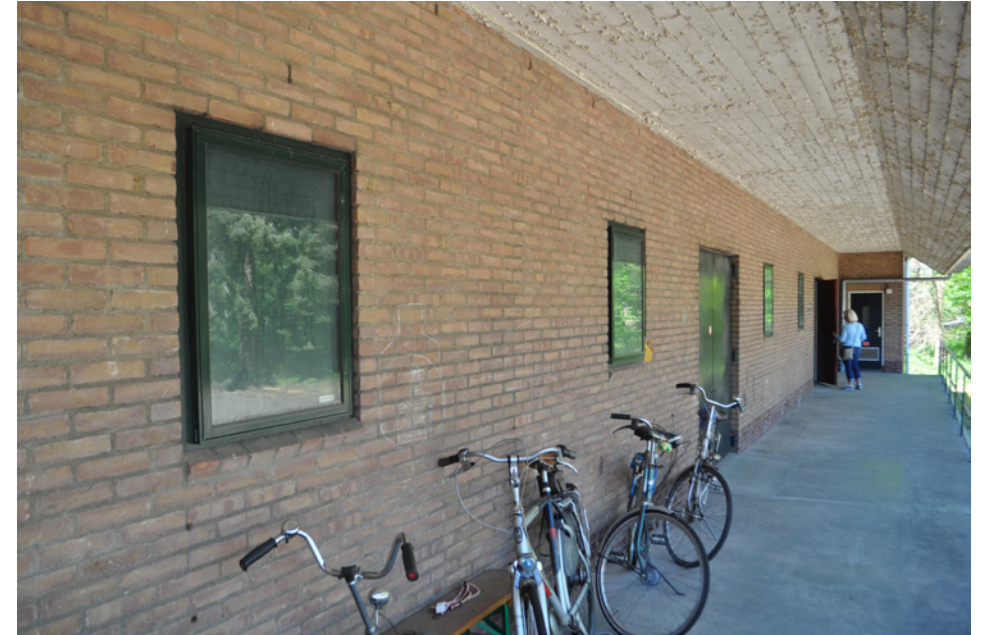
De jongere westgevel met nieuwe ramen en deuren
